Oficio: SM/DAG/051/2021

ASUNTO: Resultado de inspección.
Mexicali, Baja California, 10 de diciembre de 2021.

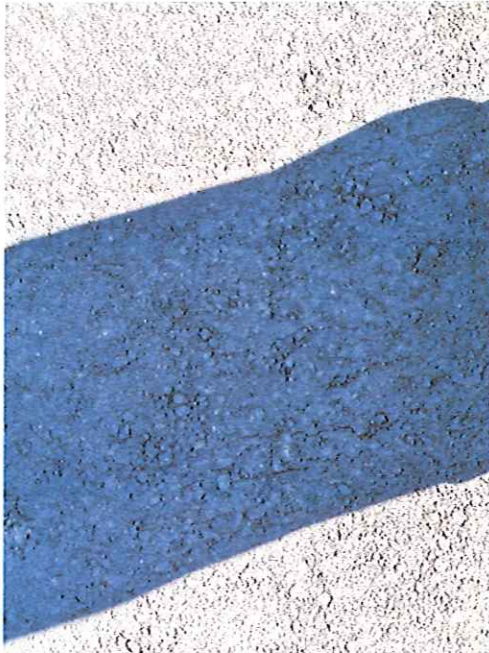
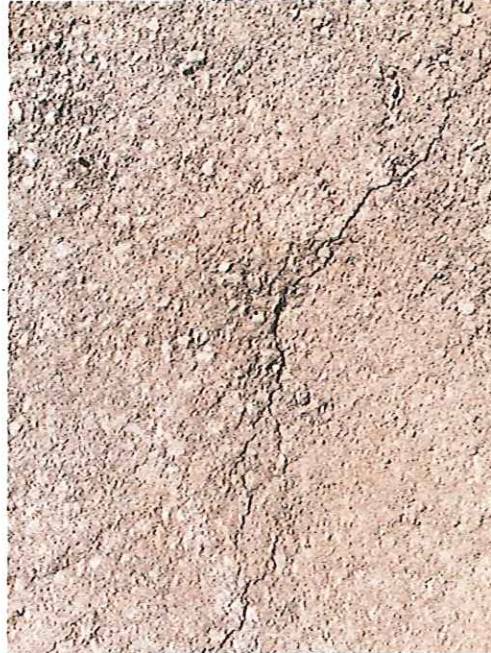
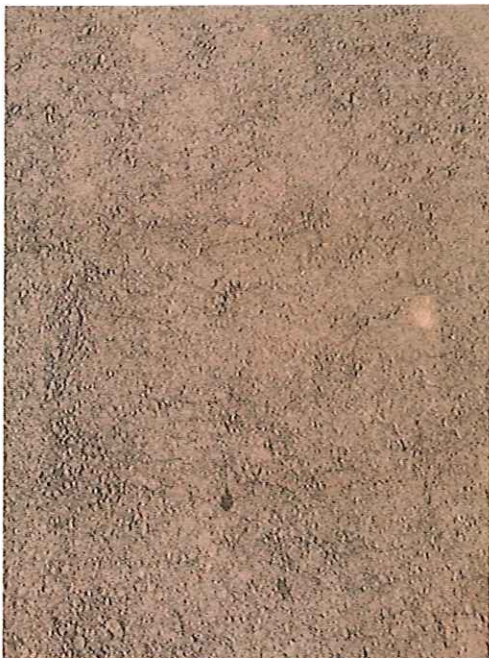
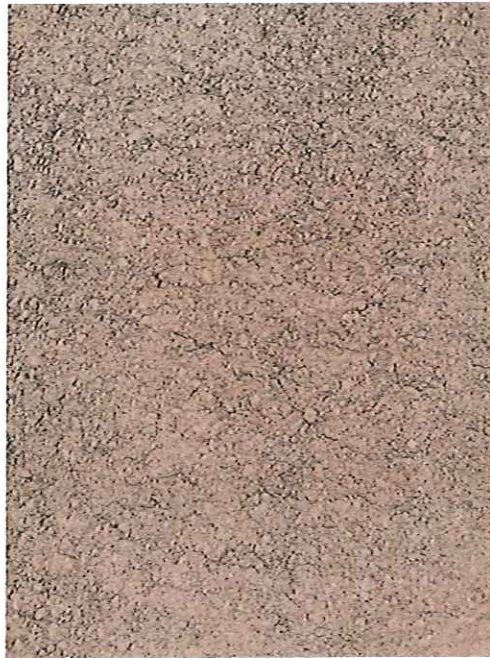
1. Se localizan gran cantidad de micro grietas en zonas específicas de algunas vialidades que integran el Fraccionamiento Bienestar (Imágenes No. 01 al 04).

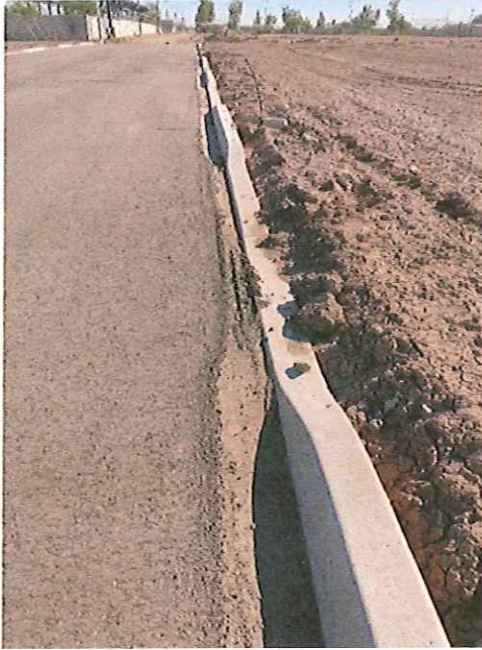
Imagen No. 05

2. Se observan deficiencias en los trabajos de tendido y control de espesores de la mezcla asfáltica, puesto que, en algunos puntos la carpeta asfáltica rebasa el nivel del patín de la guarnición tipo "L" y en otras áreas, el material asfáltico cubre parte de la sección de ese elemento. (Imagen No. 05 y No. 18).

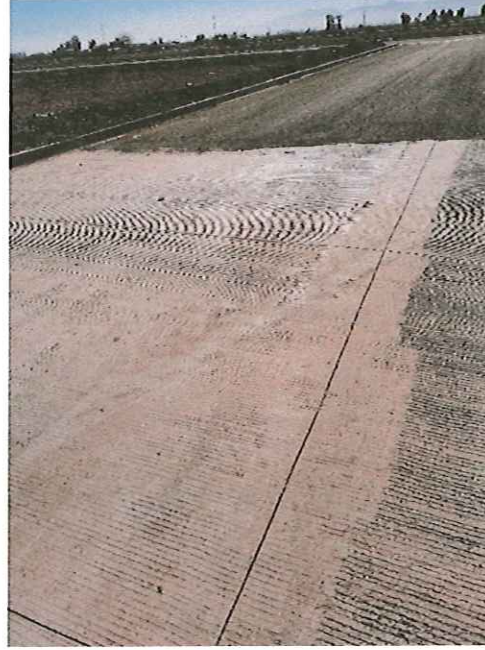
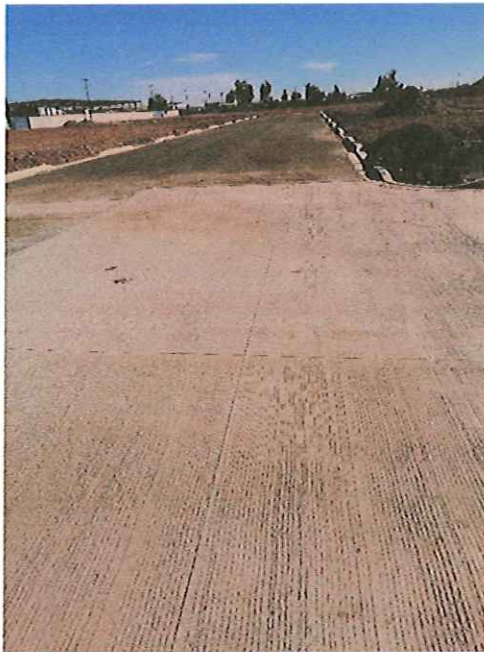
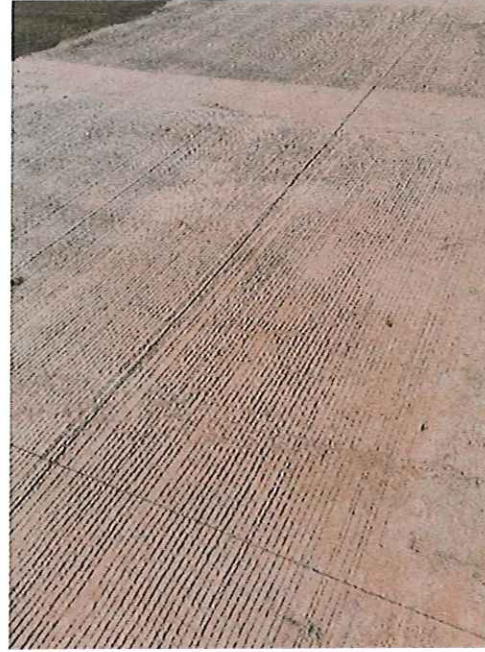
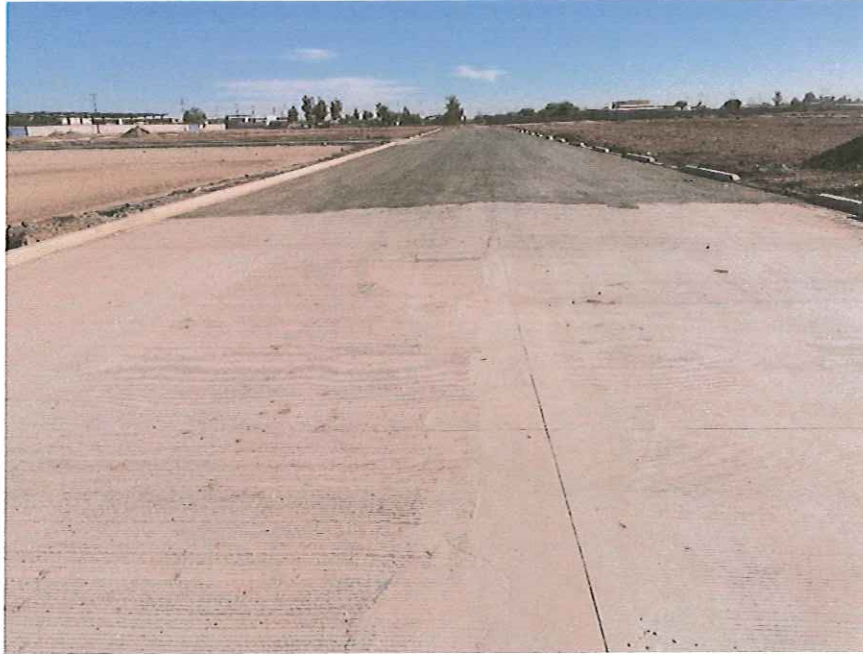
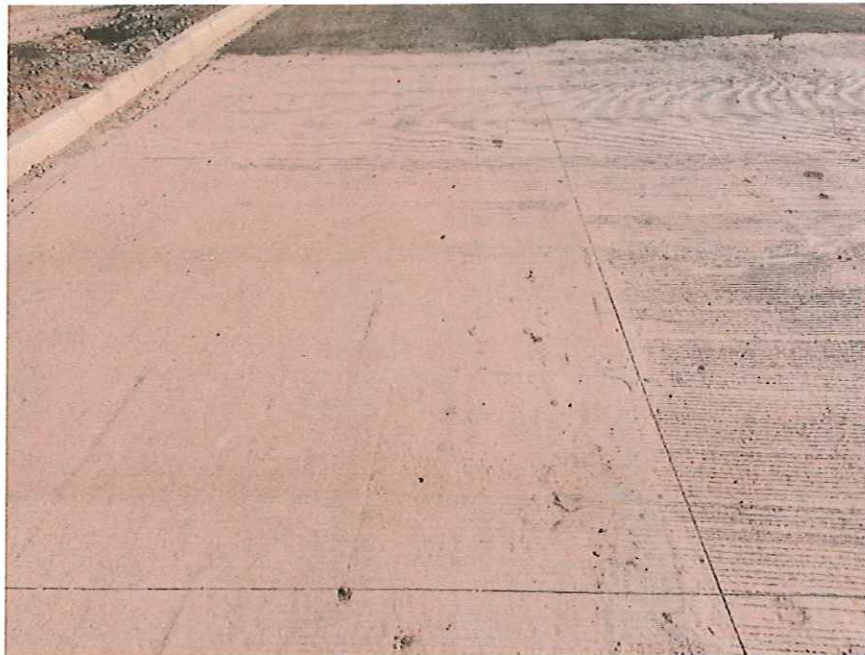
3. El acabado rayado del pavimento de concreto hidráulico no es uniforme; además la profundidad de texturizado debe ser entre los 3 mm y 5 mm para que el acabado superficial logre proporcionar una superficie de rodamiento con la resistencia a la fricción, por lo que se incumple con lo establecido en las Normas Técnicas de la Construcción de Pavimentos para Obras de Vialidades del Estado de Baja California. (Imagen No. 06 al 10).

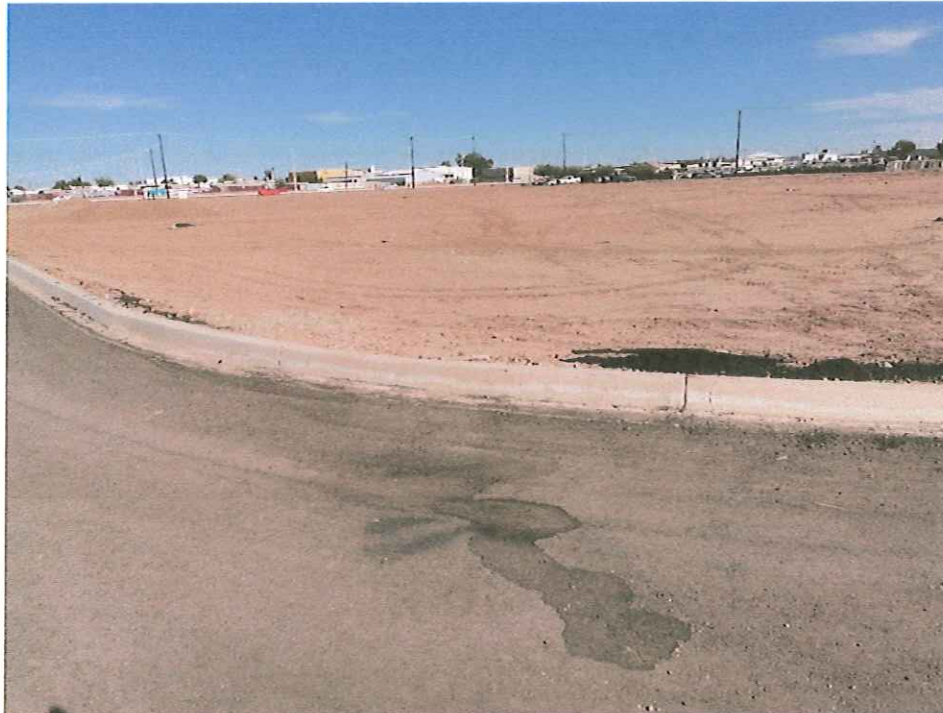
Imagen No. 11

4. Se observan daños y fracturas en algunas de las guarniciones construidas por el contratista. (Imágenes No. 11, 27 y de la No. 30 al 33).
5. En el acceso al fraccionamiento, sobre el área del arroyo de la vialidad se ubica un Poste de madera presumiblemente para la conducción de energía eléctrica, el cual obstruye el tránsito de los vehículos por esa zona. (Imagen No. 12 y 13).

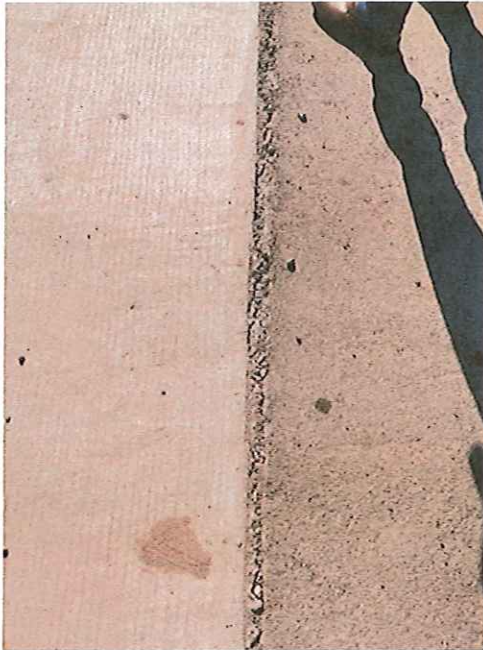
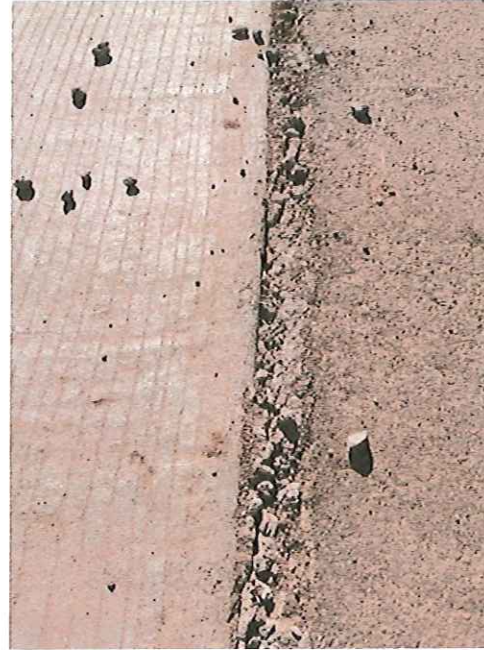
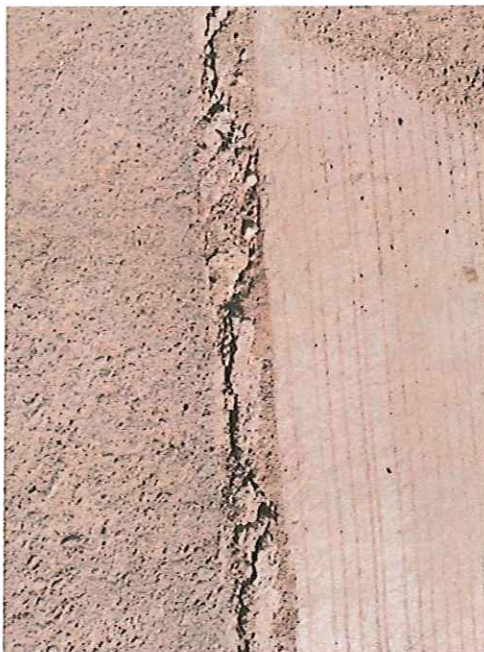
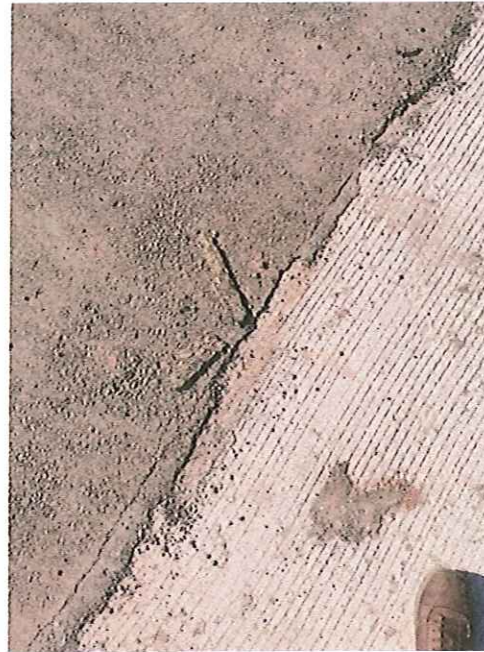
6. Se detectan irregularidades en los remates de las cunetas con la carpeta asfáltica. En algunas zonas se observa despostillado el concreto hidráulico lo que provoca se forme una abertura pronunciada en la junta de estos dos elementos. (Imagen No. 14 al 17).

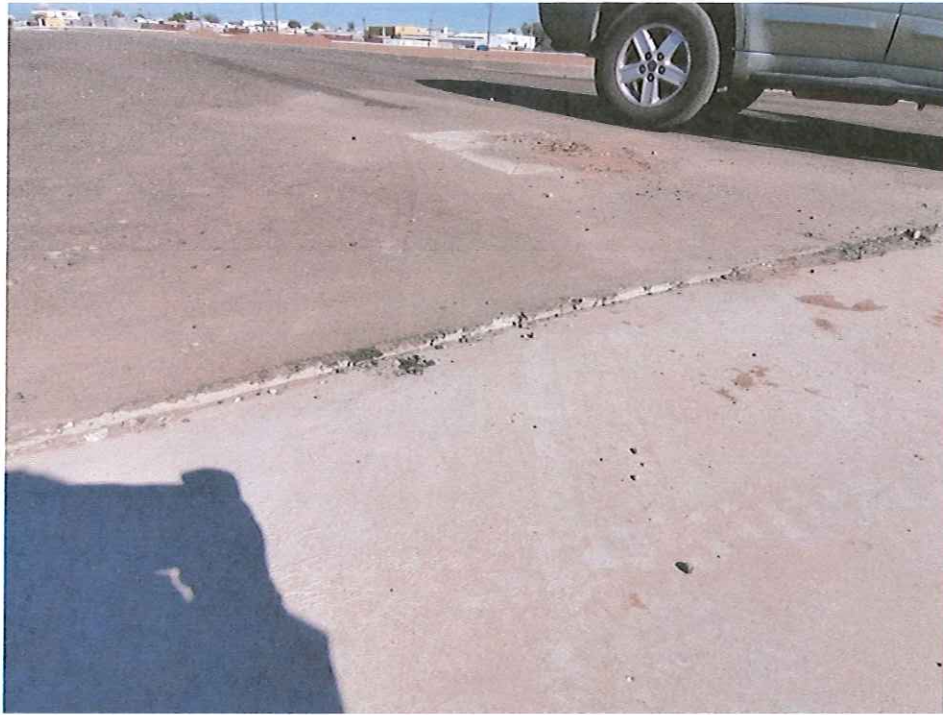
Imagen No. 24

8. En la intersección de la calle Guardia Nacional y avenida Austeridad se observan desniveles pronunciados entre la carpeta asfáltica y la cuneta de concreto hidráulico. (Imagen No. 24).

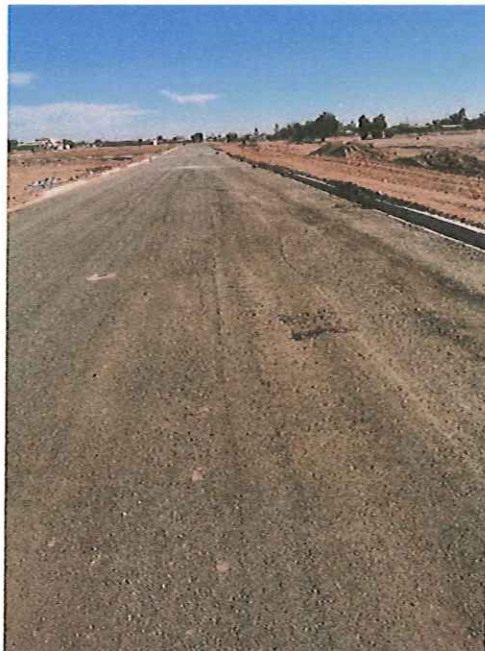
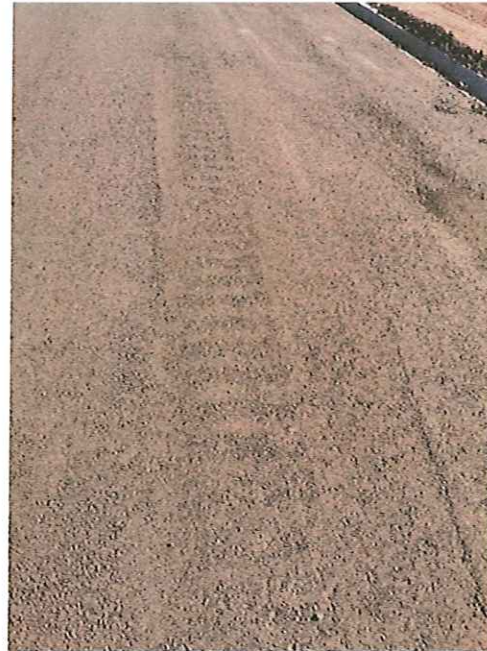
9. En la Avenida Transparencia en un área en específico, se logran distinguir marcas de neumáticos sobre la superficie de la carpeta asfáltica. ((Imagen No. 25 y 26).

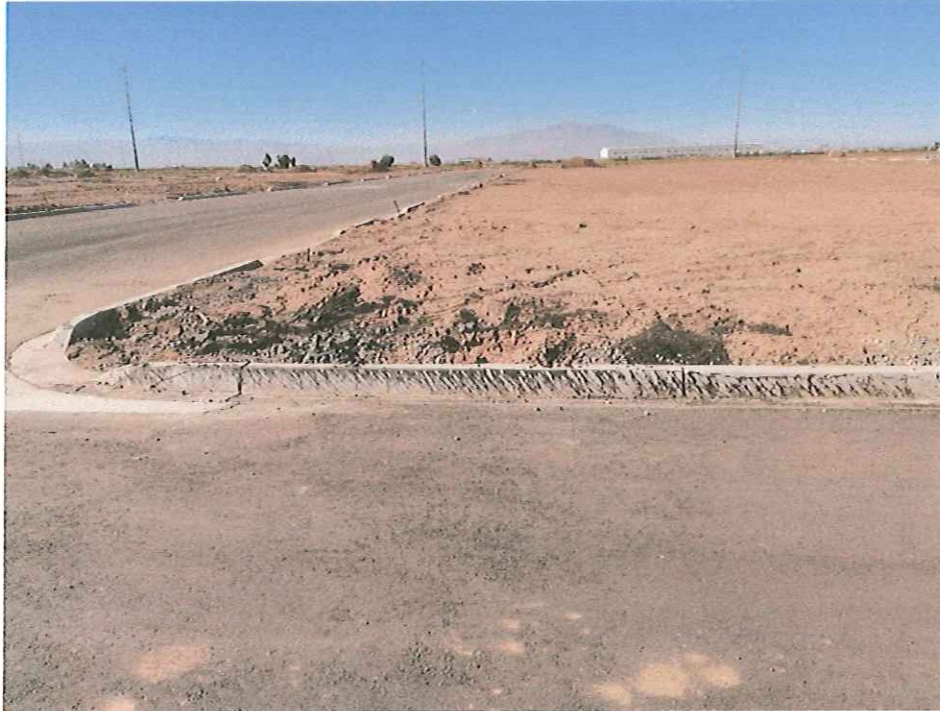
Imagen No. 27

10. Falta limpieza en la obra; se perciben guarniciones con manchas de emulsión asfáltica y hay zonas de las áreas de banqueta, en donde se encuentra acumulado material sobrante, producto de la construcción de la carpeta asfáltica. ((Imagen No. 27).

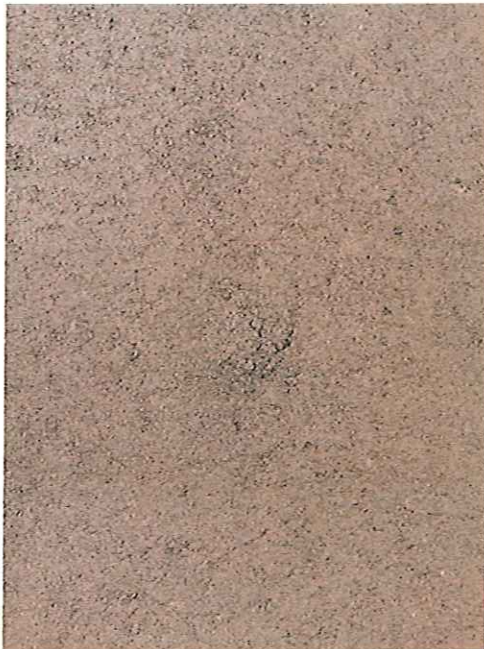
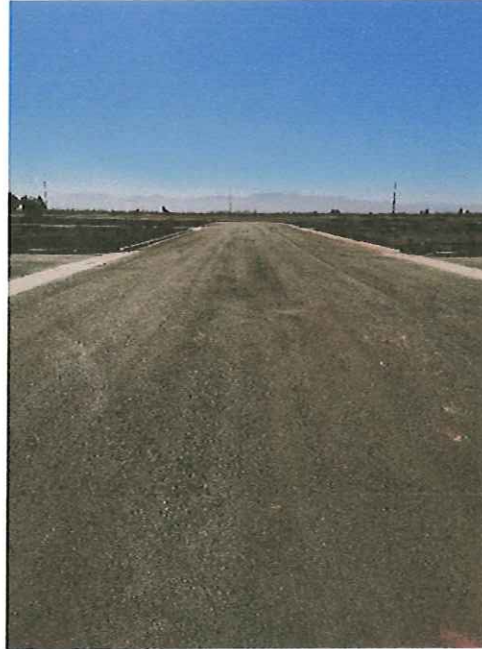
11. En la calle Guardia Nacional entre las avenidas Medio Ambiente y Wenceslao Link se localizó una irregularidad en la carpeta asfáltica. En ese punto, al realizar presión sobre la superficie, se aprecia una deformación y se demarca el pavimento. (Imagen No. 28 y 29).

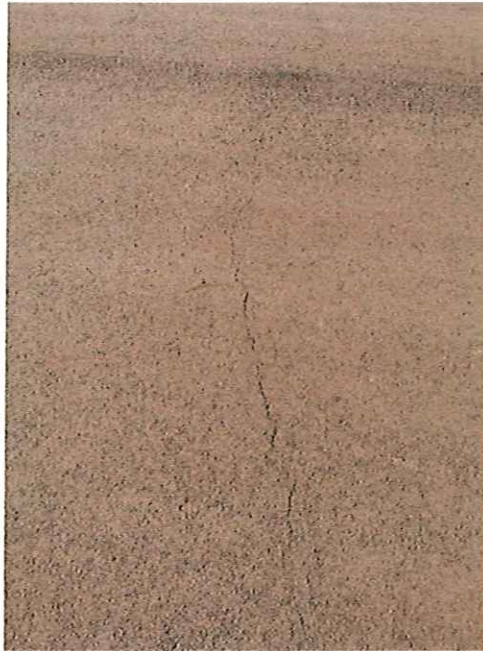
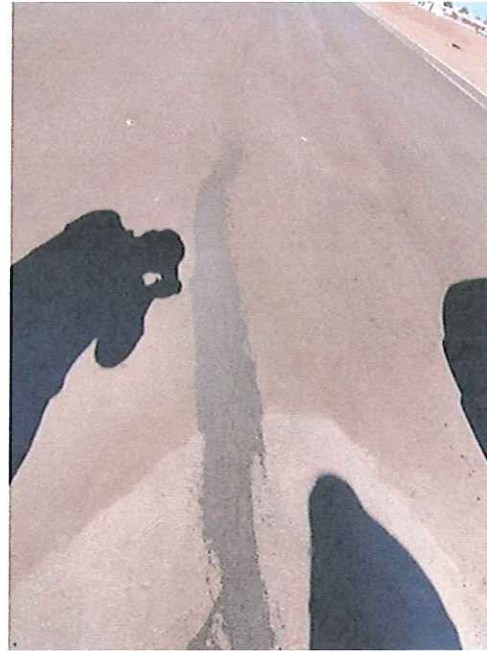
12. En la vialidad de acceso al fraccionamiento se observan grietas en la carpeta asfáltica. Cabe señalar, que en la obra existe la evidencia de que algunas de estas irregularidades ya fueron atendidas, sin embargo, es perceptible que los métodos constructivos utilizados en las reparaciones no fueron los correctos, puesto que, en esas áreas se aparecieron nuevamente las grietas. (Imágenes No. 34 y 35).
